## **Il terremoto calabro-siculo del 28 dicembre 1908.**

### **Messina.**

Nota del socio dott. MARIO BARATTA (1)

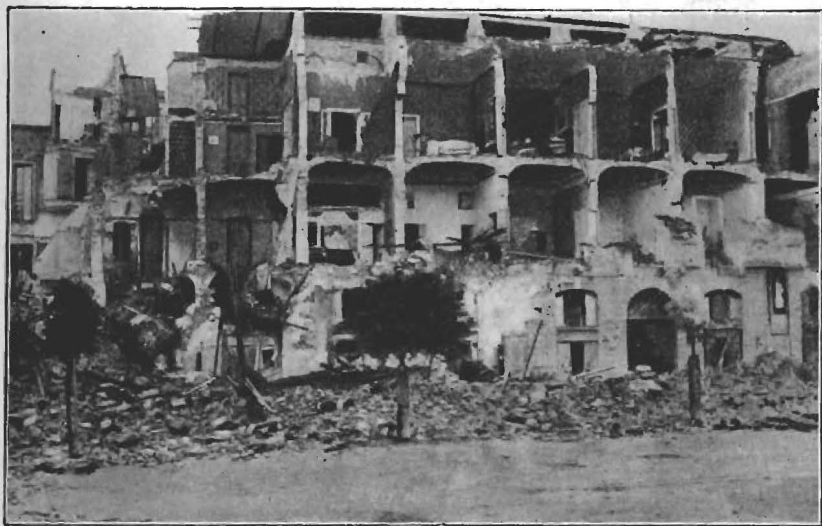
a) Case apparentemente intatte, o con solo qualche lesione specie alle piattabande delle finestre e delle porte ed ai corni-

cioni. In generale però hanno i piani, i muri divisorî e le scale sconquassate e cadenti. Sono gli edifici che relativamente hanno sofferto meno per il terremoto.

b) Case con i muri perimetrali intatti o quasi, ma con il tetto caduto: per conseguenza hanno internamente demoliti tutti i piani, i divisorî e le scale di accesso; è rimasto il solo sche-

FIG. 1<sup>a</sup>. — *Rovina tipica: casa sezionata.*

letro dell'edificio. Generalmente però il muro di facciata ha rovinata o malconcia la parte terminale, ove appoggiavano i puntoni costituenti l'armatura del tetto.

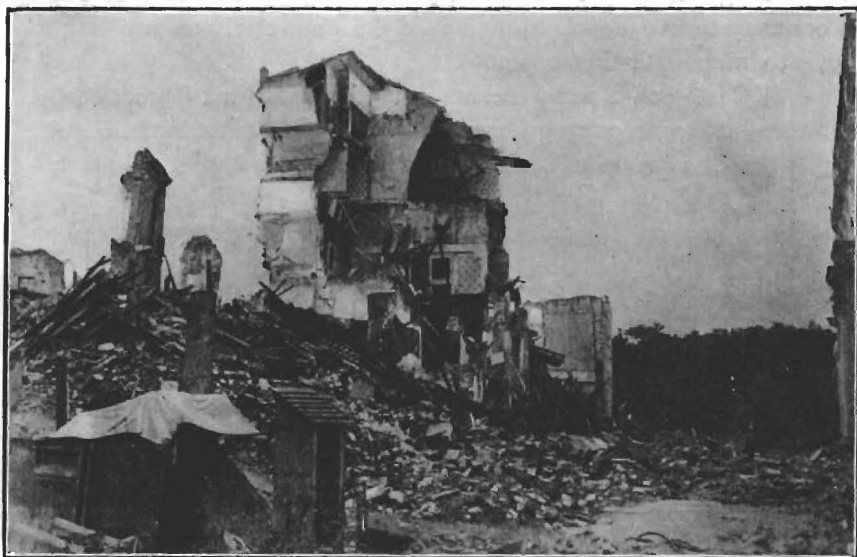
FIG. 2<sup>a</sup>. — *Residui di un isolato di case in corso Cavour.*

d) Quartieri di case demoliti completamente ad eccezione della porzione centrale rimasta in piedi quasi come torre, benchè in miserrimo stato (fig. 2<sup>a</sup>).

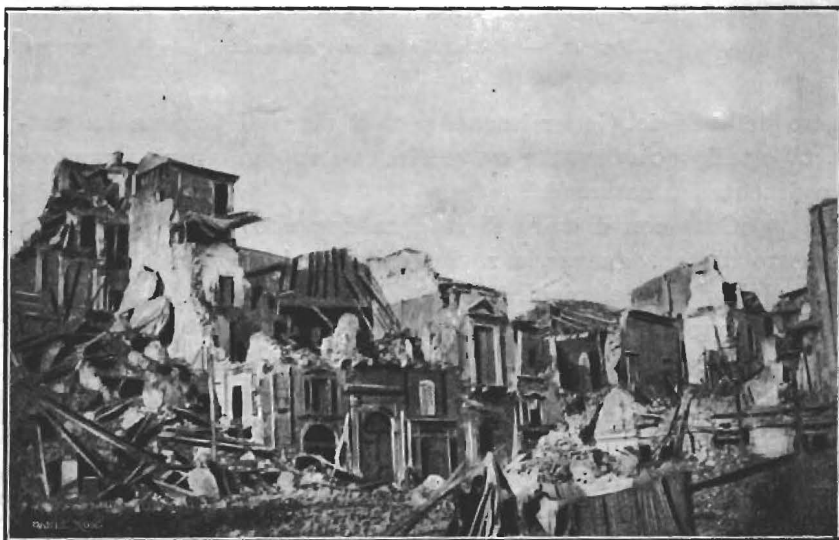
FIG. 3<sup>a</sup>. — *Pressi del Duomo di Messina.*

e) Case rovinate completamente specie fino all'altezza del piano superiore (fig. 3<sup>a</sup>).

Innumerevoli e terribilmente grandiose sono le rovine della piazza del Duomo (fig. 3<sup>a</sup>), ove giganteggia la storica, antichissima cattedrale messinese devastata dai Saraceni, ricostrutta dai Normanni ed abbellita dagli Aragonesi. Questo tempio solenne a croce latina ed a tre navate sostenute da colonne in sienite, nel 1638 in occasione del terremoto che mise a soqquadro il territorio di

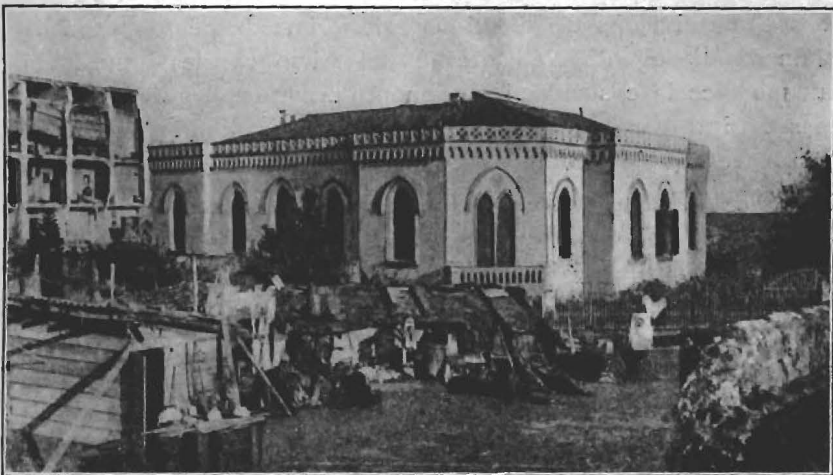
FIG. 4<sup>a</sup>. — Villa Camareri.

Questo edificio (fig. 4<sup>a</sup>) di cui non ho potuto conoscere i particolari costruttivi ignorati dallo stesso proprietario, ha il solo piano terreno alquanto sopraelevato da terra che poggia sopra robuste e continue fondamenta in calcestruzzo. La muratura è ordinaria, mista (pietrame e mattoni), ma accuratamente eseguita con ottime malte e scelti elementi; superiormente è chiuso da volte a padiglione sottostanti al tetto non spingente. Tutti i muri sono fra loro incatenati mediante robusti e numerosi tiranti in ferro (1).

scrive il sistema di costruzione del villino Camareri: i muri di fondazione continui, che presentano sino al piano stradale uno spessore di m. 1.50, sono costrutti in pietrame con malta di calce e pozzolana per m. 1.50, e per m. 1.20 in muratura di mattoni e malta come sopra.

La struttura dei muri sopraelevati è in mattoni; fra il piano di campagna ed il pavimento intercedono m. 1.20: lo spessore è qui di m. 1.30; da questo alla gronda i muri d'ambito sono larghi m. 0.70, e gli interni m. 0.50-0.40.

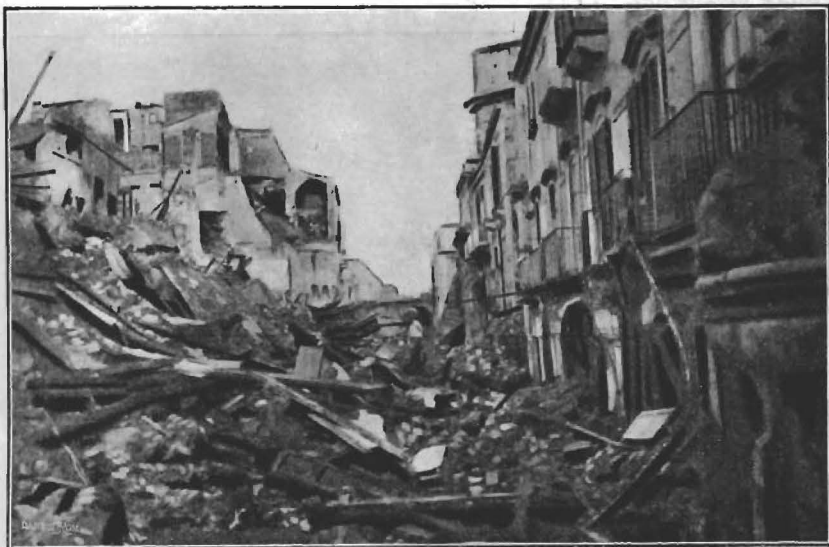
FIG. 5<sup>a</sup>. — *Via Cardines.*

Sorte non migliore è toccata agli edifici della via Cardines (fig. 5<sup>a</sup>), che incomincia alle Quattro Fontane, delle quali solo hanno resistito le due verso via I Settembre (fig. 6<sup>a</sup>): nel crocicchio le macerie raggiungono l'altezza del secondo piano. Caddero quivi le chiese della Maddalena, del Purgatorio, di San Filippo Neri e l'Ospedale militare.

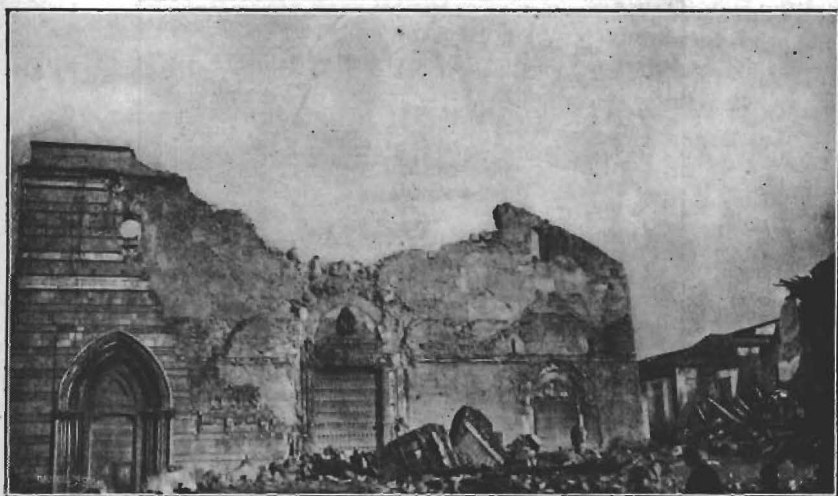
Ora non solo è rimasto demolito il tetto, ma venne abbattuto l'intero frontone con buona parte del muro sottostante fin sopra alle porte d'ingresso. Il muro di facciata era costituito nella sua parte inferiore da una duplice struttura non bene collegata e per di più rivestita esteriormente da lastre di marmo che in maggioranza vennero staccate specie dal lato di SSE e precipitate fra

FIG. 9ª. — *Duomo di Messina: la facciata.*

le macerie (fig. 9ª). Sul vecchio muro rimasto allo scoperto compaiono, maggiormente visibili sulla porta di destra, gli avanzi dell'antica decorazione. I muri laterali, specie a SSE sono rimasti semi diruti e così la parte posteriore della navata corrispondente, la cui immane squarciatura (fig. 10ª) lascia intravedere il misero stato della volta con gli avanzi degli splendidi mosaici e le grandiose interne rovine. Al di fuori, nel centro dell'abside si scorgono grandi fenditure verticali che partono dalla sommità delle aperture più basse e si protendono fino ai vani superiori per raggiungere le rovine del muro di coronamento (fig. 11).

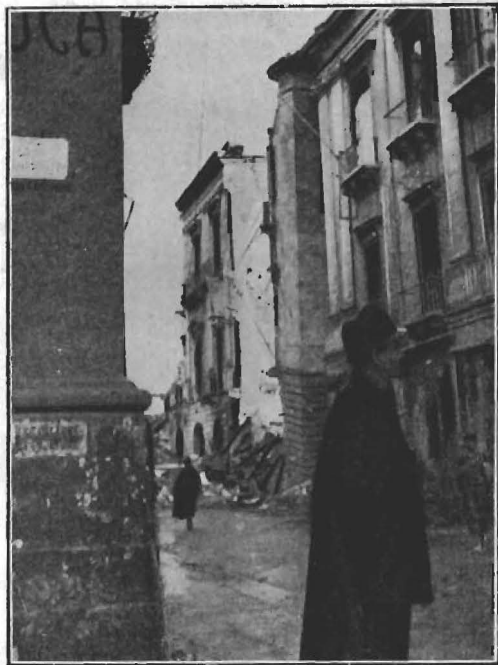
FIG. 13<sup>a</sup>. — *Via Garibaldi.*

della muratura di uno spigolo, che integro si è conservato dal piano della strada al cornicione di coronamento, e come grandiosa colonna, o meglio colossale puntello, si è inclinato per appoggiare l'estremo suo superiore contro il muro di una casa situata al lato opposto di una via trasversale assai ristretta; e ciò senza

menomamente aver ceduto al grande sforzo di flessione cui doveva essere sollecitato (fig. 13<sup>a</sup>).

Parecchi invero sono i casi consimili a questo che ho potuto osservare fra le rovine di Messina, cioè di pilastri che interi e compatti si sono staccati e, soli superstiti di un edificio, sono rimasti o spostati dalla verticale od anche addossati ad una casa attigua. Bisogna anzi tutto notare che le parti d'angolo dei vari fabbricati sono sempre costrutte con maggior accuratezza, con conci grossi e squadriati e senza quella dannosa ed eterogenea muratura a ciottoli usata in generale per innalzare i muri. L'azione sismica in special modo deve aver investito il muro con direzione perpendicolare, e questo si è spezzato là ove presentava zone di minor resistenza, rappresentate appunto dall'indebolimento prodotto dalle prossime finestre simmetricamente aperte in tutti i piani.

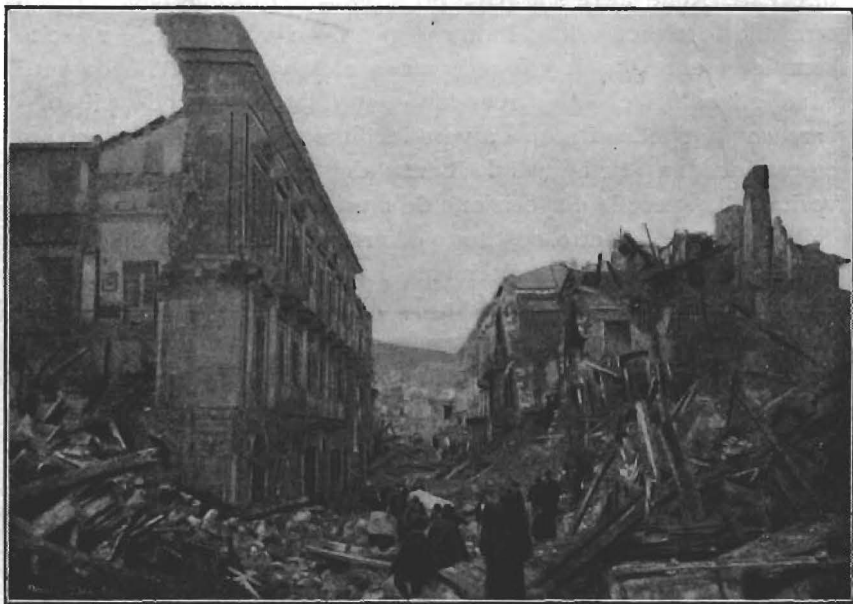
FIG. 15<sup>a</sup>. — Via 1° Settembre.

Non è però a dire che le altre parti della città siano rimaste molto meno danneggiate: la rovina è generale o quasi, ma l'entità del disastro risulta meno appariscente. Ovunque però troviamo in mezzo a case rimaste sia pure malamente in piedi, gruppi

di fabbricati totalmente abbattuti (fig. 15<sup>a</sup>): anzi, come d'altronde in tutti i casi suole avverarsi, negli istessi edificî più grandiosi si riscontrano le varie modalità di rovine più sopra accennate.

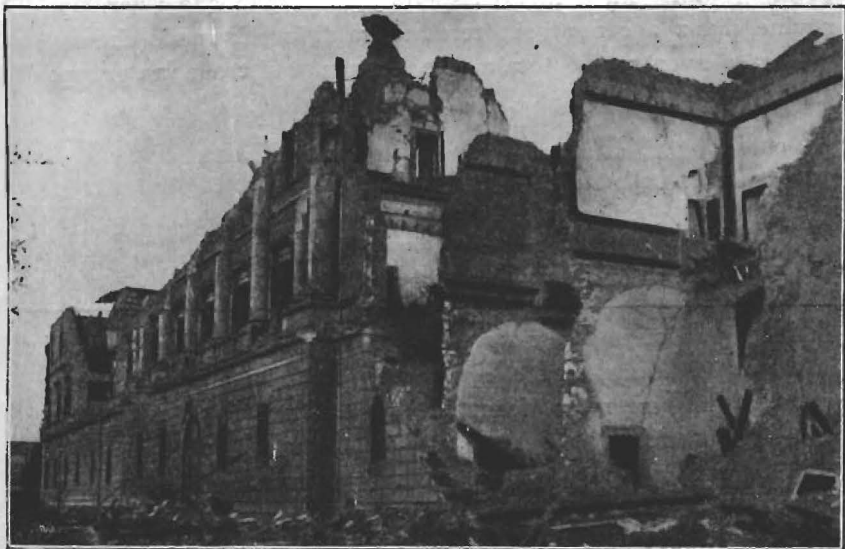
E così pure a piccola distanza abbiamo il fabbricato dell'ex Scuola Militare con la fronte diretta in senso SEE-NWW: la sua costruzione in muratura di ciottolame piuttosto piccolo, è tenuta legata allo incirca ad ogni mezzo metro da un doppio filare di mattoni. Le volte al terreno sono formate da laterizî disposti «in costa»; nel piano superiore si hanno solai in legno; l'armatura del tetto è a puntoni.

Nel 1894 questo edificio non risentì notevoli danni, ad eccezione di varie lesioni allo spigolo SEE; e forse da questa epoca data l'apposizione di catene in ferro, per altro non razionalmente collocate.

Ora per la scossa del 28 dicembre u. s. l'intero fabbricato è stato quasi completamente distrutto (fig. 16<sup>a</sup>); ma non tutte le

FIG. 16<sup>a</sup>. — Palazzo della « Scuola Militare ».

sue parti hanno avuta la stessa sorte come mostra l'unito schema planimetrico della facciata (fig. 17<sup>a</sup>): così all'estremo di SEE (il più concusso nel 1894) fu demolito il tetto (*a*); la porzione susseguente (*b*) ebbe rovinato interamente il primo piano ed il muro di facciata corrispondente si è squarciato quasi tutto fino al terreno in modo da lasciar vedere gl'interni delle camere, eccezione fatta però della parte più prossima al corpo centrale. Quivi (*c*) è rovinato il tetto e del secondo piano non restano che un po' del prospetto ed i ruderi dei muri interni perpendicolari. Passando all'altro corpo troviamo (*d*) diroccato interamente il secondo piano e squarciato quasi tutto il muro di facciata fino al terreno con demolizione parziale di tramezzi e volte. Lo spigolo a NWW (*e*) è stato il più conservato, giacchè quivi non è precipitato nemmeno il tetto, quantunque sia manifesta l'azione spingente dei puntoni che, funzionando

da vere catapulte, ànno sconquassato alquanto l'estremo superiore del muro di facciata.

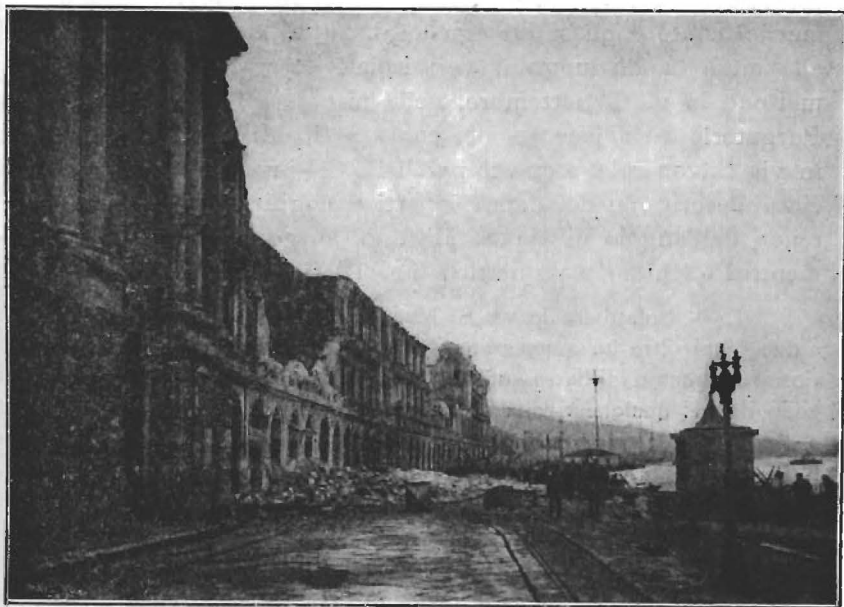
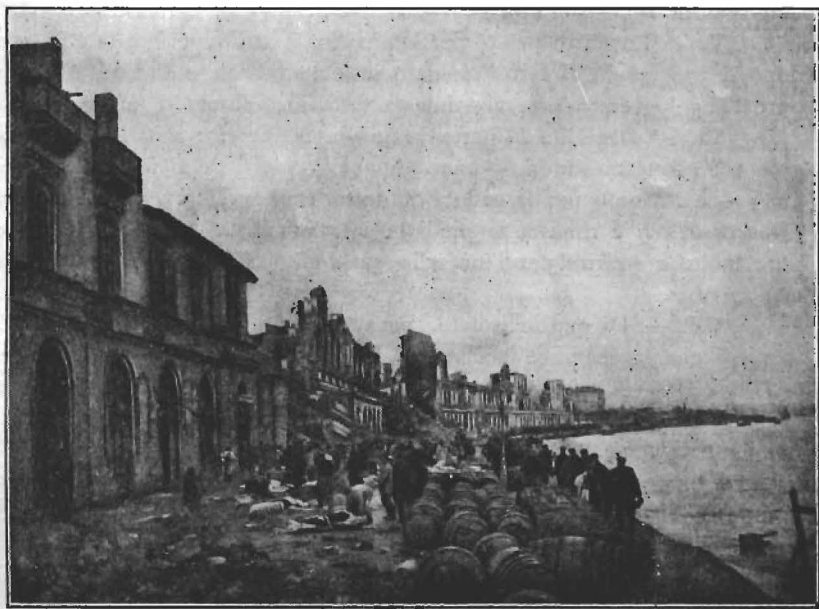
Alla banchina della parte occidentale del porto segue un retroterra largo una trentina di metri limitato da una serie di sontuosi palazzi di aspetto molto uniforme, la cui costruzione venne ordinata nel 1623 dal vicerè Eliberto Emanuele di Savoia, detti comunemente la *Palazzata*, alcuni dei quali mostrano le false colonne di cui è ornato il loro muro di prospetto troncate al secondo piano: su tali mozzoni, senza alcun capitello o trabeazione qualsiasi, poggia la grondaia del tetto. A mio modo di vedere questi sono i palazzi che nel fatale terremoto del 1783 hanno avuta la loro parte superiore rovinata, oppure ridotta in tale stato da dover essere per maggior sicurezza demolita (fig. 19<sup>a</sup>).

FIG. 18<sup>a</sup> e 19<sup>a</sup>. — Vedute della « Palazzata »

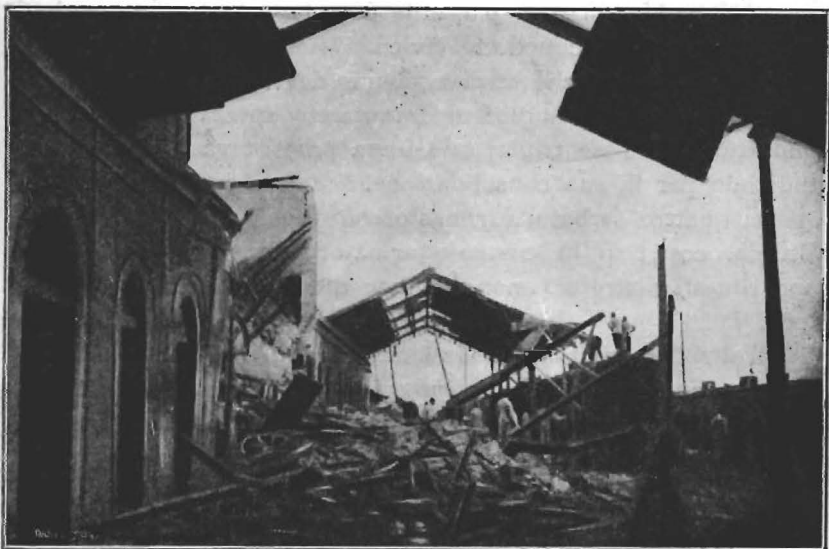
FIG. 21<sup>a</sup>. — Rovine della tettoia viaggiatori delle Ferrovie dello Stato.

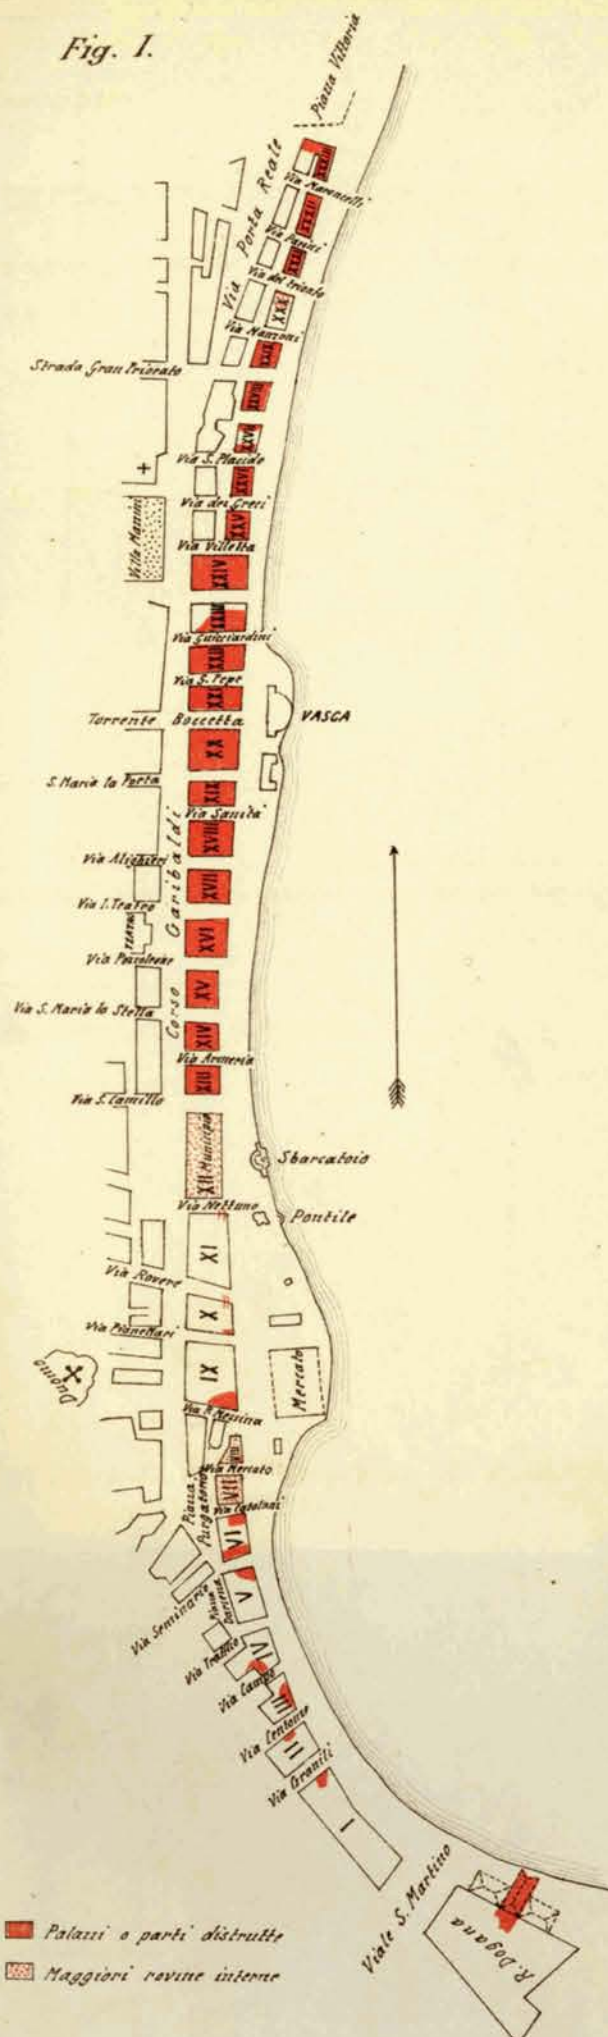
Fig. 1.

I. — Isolato fra le vie S. Martino e Granili: fabbricati imponenti, a due piani oltre un ammezzato sovrastante al terreno, ed in parte superiormente muniti di basse soffitte. Ha resistito, però internamente si scorgono danni: qualche rovina parziale all'angolo di via Granili.

II. — Il primo fabbricato verso questa via è stato abbassato dopo il 1783. Esteriormente non si scorgono danni: ma le case hanno sofferto interne rovine, specie nella parte centrale verso via Centonze.

III. — Esteriormente qualche lesione; fu rovinata la parte verso via Campo.

IV. — Palazzo in parte demolito dopo il 1783: sul muro di facciata solo qualche lieve lesione: verso via Campo è rovinato. È rimasto lesionato l'arco di via Traffico; nell'interno di questa, la casa di prospetto non sembra abbia sofferto.

V. — La parte verso via Seminario, il cui superiore fu abbassato dopo il 1783, ebbe il tetto rovinato insieme ai piani e divisori: è caduto pure l'angolo verso detta via rimasta tutta ingombra di macerie.

VI. — Demolita la parte verso via Seminario: il fabbricato d'angolo verso questa strada — uno di quelli ridotti dopo il terremoto del 1783 — è rovinato per la caduta del tetto. Dell'estremo verso via Catalani (*Modern Hôtel*) è rimasta in piedi la sola facciata. Questo edificio ebbe pure molto a soffrire per l'incendio susseguito al terremoto del 28 dicembre u. s.

IX. — Verso la quale è pure rovinato l'angolo di quest'altro gruppo di edifici, i quali nel rimanente, almeno all'esterno, presentano solo qualche lesione.

X. — Si nota una grande lesione all'unione del palazzo con il precedente sulla parte del voltone che corona il passaggio dei Pianellai: si sono determinate varie lesioni nel muro di via Roveve all'angolo con il corso. — La facciata di questo isolato non sembra abbia sofferto.

XI. — Nelle stesse condizioni dell'isolato precedente. Nel muro verso via Nettuno varie lesioni agli angoli ed agli archi delle finestre e delle porte.

XVI. — Distrutto.

Terremoto 1908 - Distribuzione delle rovine alla-Palazzata-

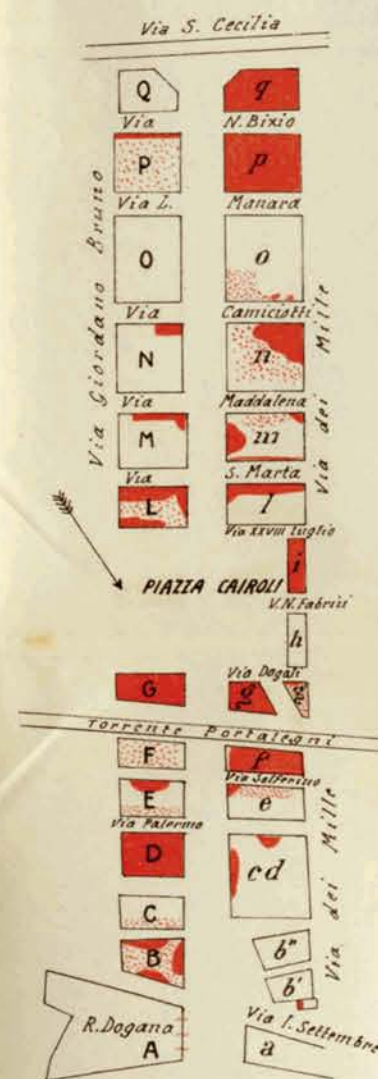
Fig. 8

*b.*' — Piccoli fabbricati ad 1-2 piani di costruzione debole: hanno resistito, eccezione fatta di qualche tratto rovinato verso via I Settembre.

*b.*" — Casamento a due piani che non sembra danneggiato: solo qualche lesione nel muro di prospetto.

*E.* — Fabbricati in massima ad un solo piano costrutti in mattoni: quelli della segheria Paino e del saponificio Andò hanno resistito. In complesso si nota qualche danno specie verso via Palermo; verso via Solferino si hanno rovine nella porzione centrale.

*F.* — Casamento a tre piani che esteriormente non presenta lesione alcuna: nell'interno però sono caduti i tramezzi ed i voltini, malgrado poggiassero sopra longarine in ferro.

*h.* — Grande casamento di quattro piani che esteriormente non mostra tracce di danni; nemmeno una lesione esterna, nè la caduta di pezzi del cornicione o di soglie delle balconate.

*M.* — Magazzino ad un solo piano è rimasto senza lesioni: il muro di cinta pure intatto: verso via Maddalena sono caduti alcuni piccoli fabbricati.

Q. — Villino del prof. Camareri di cui ho già parlato: è rimasto nel modo più assoluto illeso, tranne una piccola e non importante lesione in un angolo di una volta.

Distribuzione delle rovine nella via S. Martino
