## **Il terremoto calabro-siculo del 28 dicembre 1908.**

### **Messina.**

Nota del socio dott. MARIO BARATTA (1)

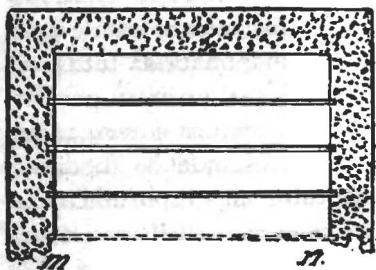
FIG. 22<sup>a</sup>.

Nei fabbricati recenti si è fatto un largo uso di longarine di ferro a doppio T, che in generale nei varî piani di un casamento vennero disposte tutte nello stesso senso. Ora è accaduto (fig. 22<sup>a</sup>)

che il muro di prospetto *mn* si è sfasciato e rovinato specie perchè non immersato con i perimetrali, sia per l'azione dei puntoni del tetto, sia per la spinta delle voltine costrutte sopra le *poutrelles* stesse. Non essendo queste munite di tiranti alternativamente disposti, che rendessero l'intelaiatura rigida ed indeformabile, la somma delle spinte

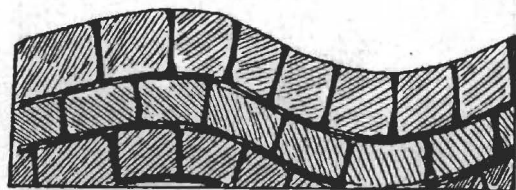
FIG. 24<sup>a</sup>.

Il tratto che va dalla stazione dei *ferry-boats* al rettilineo dei Magazzini generali — sul quale ora si stavano eseguendo nuovi

lavori per migliorare l'approdo e rendere nello stesso tempo possibile l'uso di natanti di maggiori dimensioni — risultò in parte avvallato ed in parte rovinato; ho osservato un muro a mare, i cui conci presentavano un cedimento tale da dare ai filari di pietra un aspetto marcatamente ondulato (fig. 24<sup>a</sup>), simile a quello del muro a secco rappresentato da Parona e Taramelli nella memoria sul terremoto bellunese del 1873.

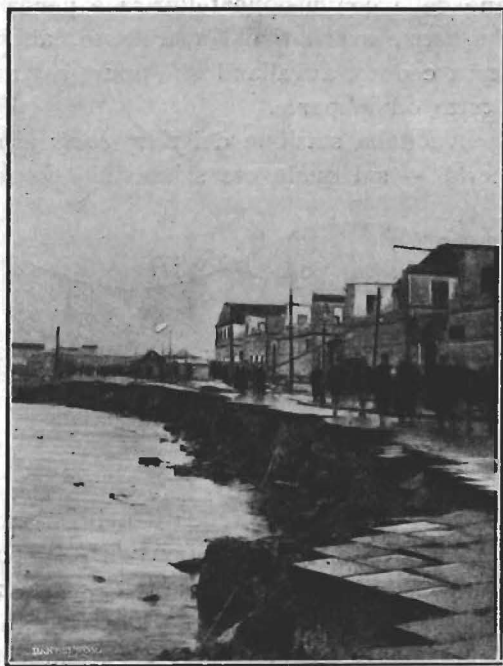
Il massimo mutamento è avvenuto nella banchina del tratto fra i Magazzini generali e la Dogana (fig. 25); non solo fu rovi-

nato il muro verticale, ma anche sconvolto il basolato della banchina stessa, e parte del lastricato stradale: si vedono inoltre davanti alla Dogana tutti i basoli smossi, e ciò si inizia in corrispondenza del massimo acquisto fatto dal mare presso l'estremo

FIG. 25<sup>a</sup>. — Messina. La banchia.

del binario ferroviario, che si è affondato in modo da lasciar appena emergere l'estremo di un carro-merci.

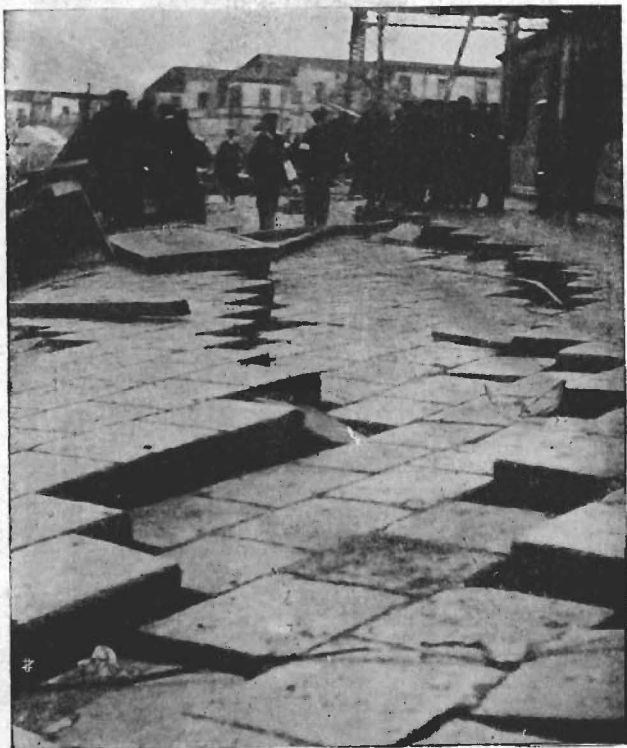
Oltre la traversa chiamata via Granili il muro a mare ha resistito, ma risulta avvallato e sconvolto il marciapiede in rilevato ad uso

FIG. 26<sup>a</sup>. — Messina, La banchina.

pedoni: nel punto segnato *a* (tav. II) una fenditura trasversale attraversa la pavimentazione, anzi alcuni basoli giacciono rialzati e disposti a contrasto  $\Delta$ ; in corrispondenza poi del punto segnato *b*, nel marciapiede contro il palazzo si trovano pure altre lastre disposte nello stesso modo, talchè nel loro assieme assumono un aspetto ondulato. Qui è anche rovinato il muro a mare e la relativa circostante banchina si è abbassata in modo che le acque

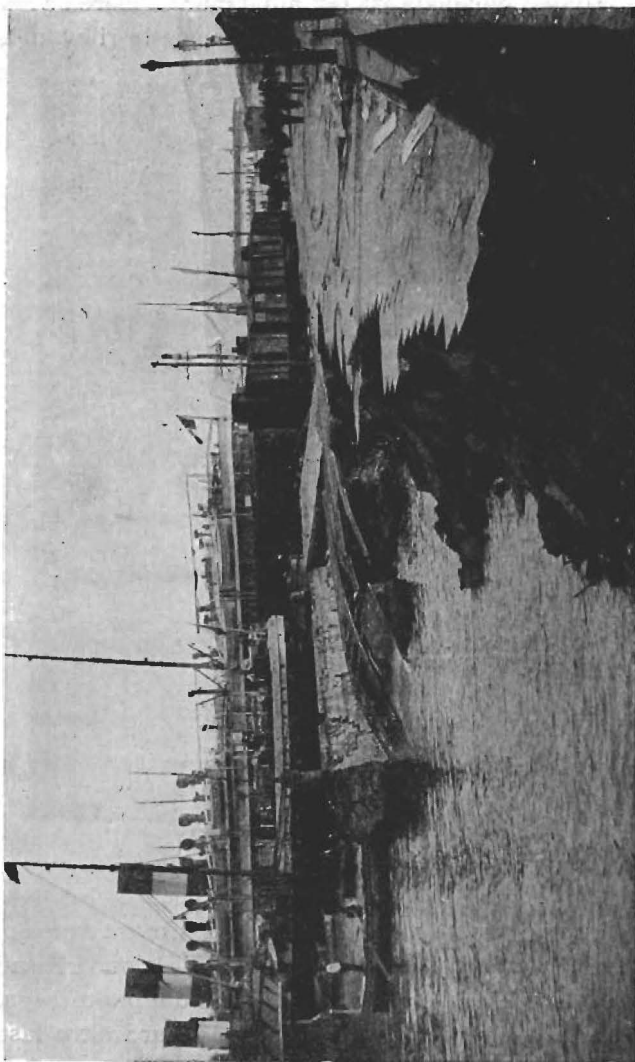
La rovina del muro a mare giunge al Mercato: tutta la parte centrale del Corso riservata all'ordinario carreggio è interessata

FIG. 27<sup>a</sup> — Messina. Rovine della banchina.

da fratture in diversi punti con abbassamenti più o meno accentuati: dalla parte verso i palazzi invece si nota una lunga fenditura presso il binario della tramvia a vapore.

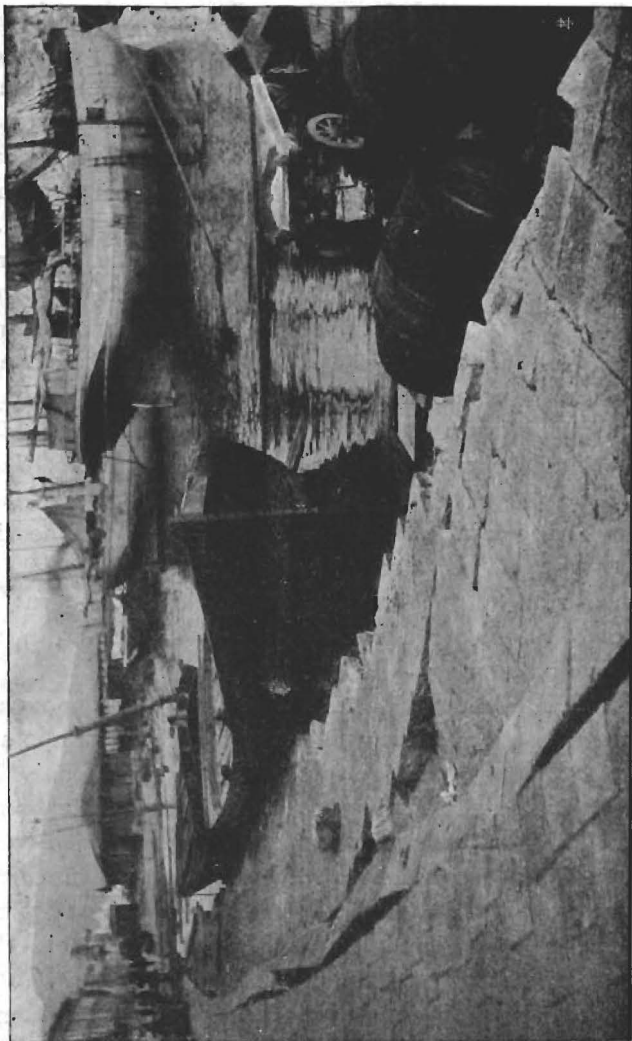
Davanti al gruppo del Nettuno il muraglione presenta un ri-

Fig. 28<sup>a</sup>. — Messina. Rovine della banchina.

salto in cui si rinvencono varie fenditure con spostamenti, specie nella parte meridionale: nello interno si hanno due grandi avvallamenti di circa un metro di profondità, mentre sulla faccia

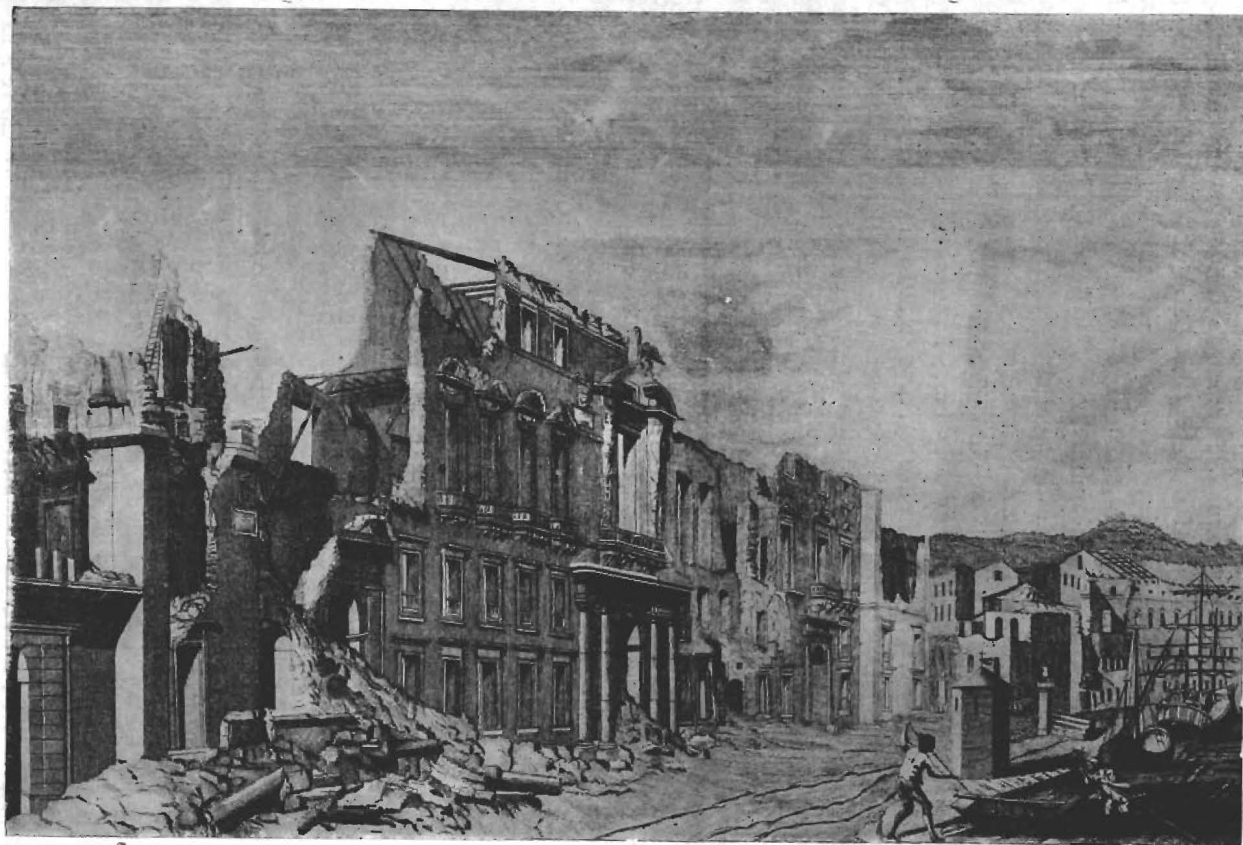
FIG. 30<sup>a</sup>. — Messina. Rovine del palazzo reale per i terremoti del 1783, e fenditure del suolo. (Da incisione del tempo).

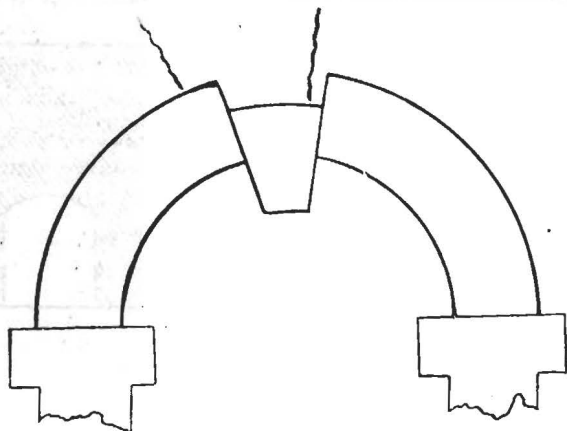
FIG. 32<sup>a</sup>.

*Forte S. Salvatore.* — Fu costruito, come lo dice una iscrizione, nel 1614. In occasione del terremoto rimase interessato da una grande fenditura (fig. 6<sup>a</sup>, tav. I) la quale si inizia alla porta

esterna, il cui muro, quantunque dello spessore di m. 1.75 e costruito a regola d'arte con pietra squadrata, presenta varie lesioni verticali o quasi, che appaiono anche sul lato interno della porta stessa, in cui si osserva (fig. 32) il serraglio della volta abbassato di parecchio: effetto evidente della apertura e chiusura successiva e repentina dell'arco. La fenditura accennata si prolunga longitudinalmente ed il terreno, ove questo è scoperto, oppure i fabbricati sovrastanti ce ne fanno conoscere il decorso. La prima cisterna (a) fu spaccata e si è svuotata completamente; nel pavimento del terrazzo di fronte all'ingresso la lesione principale è larga cm. 50; ve ne sono però altre meno ampie, alcune delle quali di vecchia data che si sono in questa occasione riaperte.

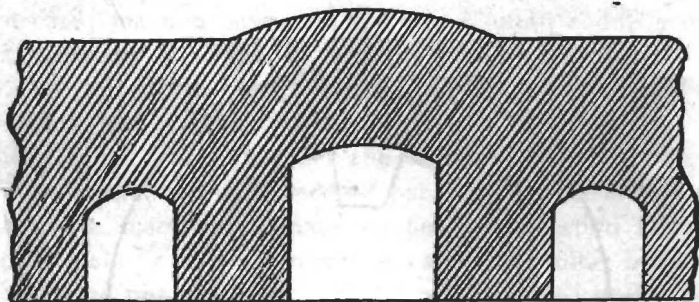
FIG. 33<sup>a</sup>.

Il muro con feritoie del camino di ronda è caduto; la casa del fanalista costrutta sopra un arco di quasi un metro di spessore

è stata rispettata; infine la banchina è rimasta avallata verso mare.
