VITO NOTARNICOLA

## INSTABILITÀ IDROGRAFICA E NUOVA VIABILITÀ NELL'ORIENTE BOLIVIANO

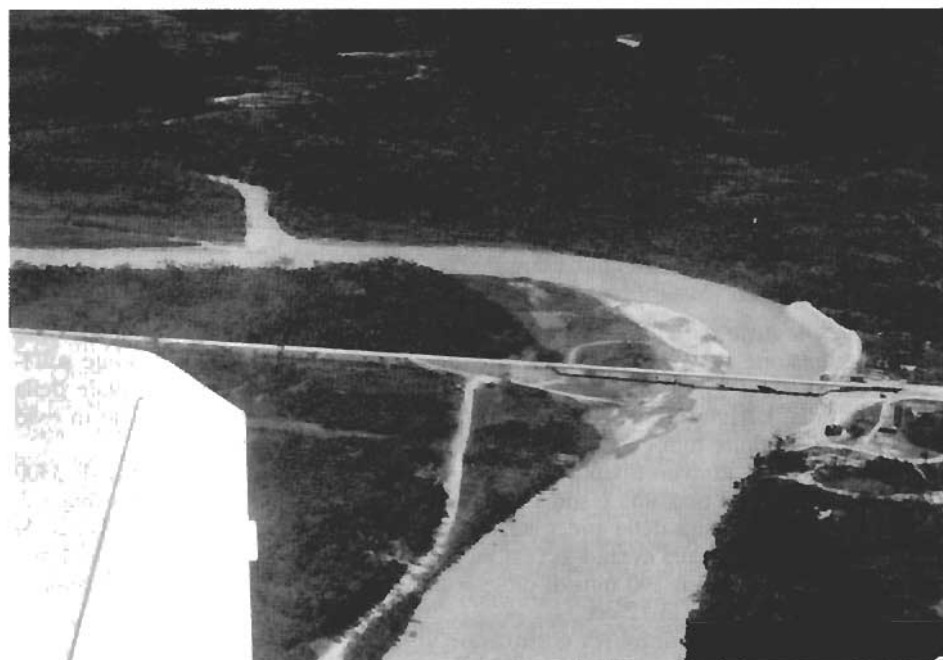
FIG. 1 - VEDUTA AEREA DELL'ATTRAVERSAMENTO DEL RÍO ICHILO.

Il ponte, a 8 campate di 45 m ciascuna, è ubicato al centro di un meandro. Si noti la protezione con blocchi di roccia della sponda esterna a monte dell'attraversamento.

Il ponte sull'Ichilo, di nuova costruzione (1986), è ubicato al centro di un grande meandro, come si può osservare dalla fig. 1. Le piene del fiume possono essere violentissime e il suo potere erosivo è tale che la sponda sinistra, alta circa 12 m in corrispondenza dell'attraversamento e costituita da alternanze di sabbie fini, limo e argille in strati sottili, prima della costruzione del ponte arretrava di ben 25 m all'anno. Per questo è stato necessario proteggere ben 130 m lineari della scarpata dell'alveo mediante semplice *dumping* di materiale roccioso di grandi dimensioni (diametro medio 60 cm) ottenibile da una cava vicina. Questa semplice protezione, data la facilità della realizzazione, potrà essere mantenuta efficiente dall'amministrazione locale anche in futuro ricorrendo a una ricarica del materiale roccioso. Inoltre la lunghezza totale del ponte è stata aumentata da 257 m di progetto a 367 m effettivi, tenendo conto delle incertezze dei dati di progetto e delle osservazioni dirette compiute durante l'esecuzione.

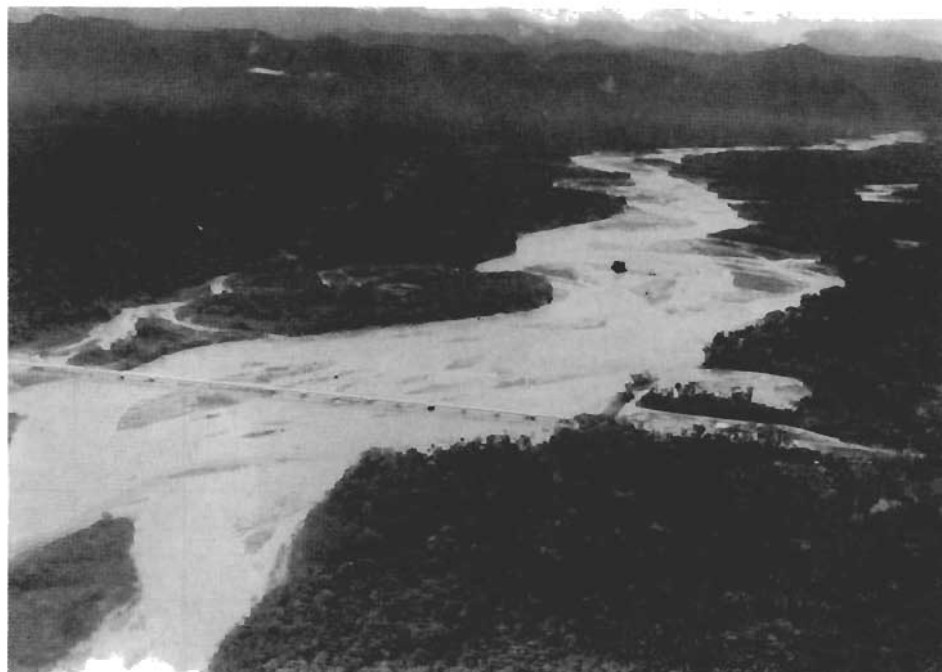
FIG. 3 - VEDUTA AEREA DEL PONTE SUL RÍO SACTA.

Il ponte, a 20 campate di 45 m ciascuna, è stato costruito nel 1987. In sede esecutiva è stato necessario aumentare di 90 m la lunghezza totale della struttura per non strozzare troppo il letto fluviale ed evitare problemi futuri.

L'ubicazione del ponte sopra il Río Sacta è chiaramente mostrata nella fig. 3. L'ampiezza del bacino del Río Sacta a monte dell'attraversamento è di 1700 km<sup>2</sup> e la sua portata massima è di 5140 m<sup>3</sup>/sec. L'ubicazione di progetto del ponte è stata mantenuta in sede esecutiva. Ma mentre il progetto originale prevedeva un ponte di 824 m, la lunghezza effettiva è stata aumentata fino a 916 m (diventando così il ponte stradale più lungo della Bolivia), in modo da abbracciare senza eccessive costrizioni i differenti bracci nei quali il corso principale si suddivide in condizioni normali, ma che durante le piene si riuniscono in un unico fronte con incredibile capacità erosiva e di trasporto.

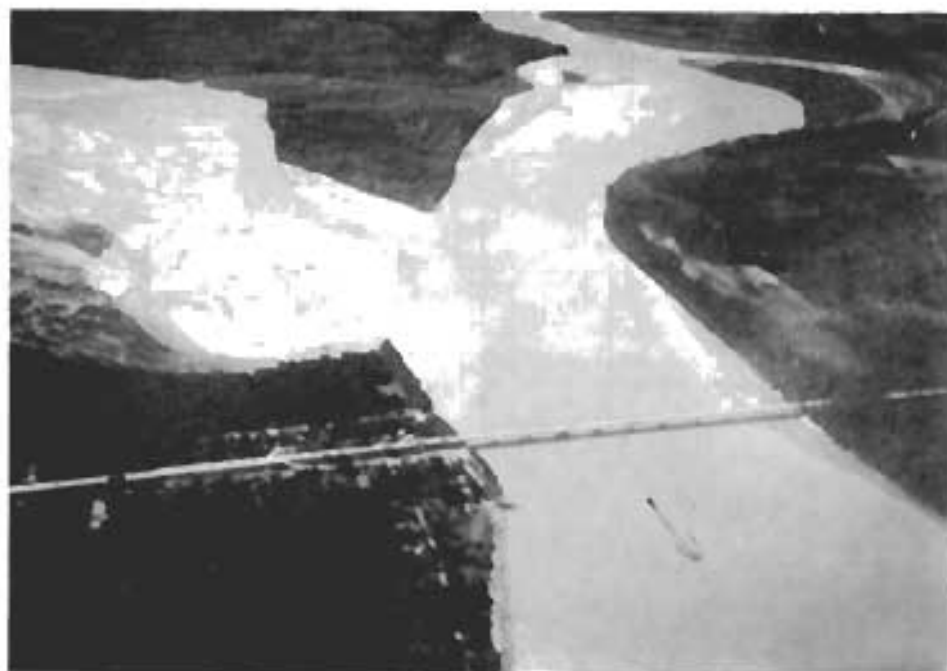
FIG. 5 - VEDUTA AEREA DEL PONTE SUL RIL YAPACANI

Costruito nel 1967, parzialmente distrutto nel 1968 e restaurato nel 1972, il ponte è ora gravemente minacciato dal progressivo spostamento verso nord-est della confluenza del Rio Yapacani con il Rio Surutú.

L'avvicinamento progressivo della confluenza alla spalla destra del ponte (la fig. 5 mostra la drammaticità della situazione attuale: una piena eccezionale potrebbe facilmente portare all'aggrimento della spalla destra, che rischierebbe di rimanere isolata per il dilavamento della rampa di accesso).

È stato eseguito uno studio di *river training* e sono state presentate raccomandazioni all'amministrazione locale con la finalità di salvare il ponte e la strada mediante la costruzione di massicci protettori-guà (*guide banks*) in riva destra, ed anche nella grande ansa del Surutú, e con la messa in opera graduale di pennelli deflettori del flusso della corrente, in modo da permettere il ripascimento parziale delle anse erose e soprattutto riportare il corso fluviale verso la sponda sinistra, dove ben sei luci di 38 m ciascuna restano inutilizzate perché il fiume non scorre più sotto questa parte del ponte.

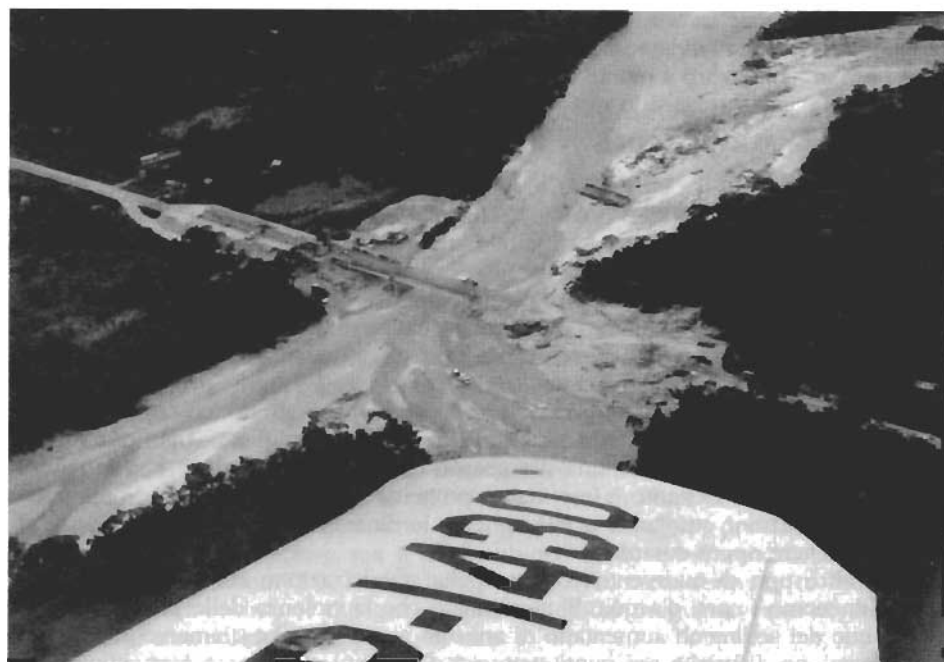
FIG. 6 - VEDUTA AEREA DEL PONTE SUL RÍO CONI.

Costruito nel 1964 e parzialmente distrutto nel 1987, il ponte è stato restaurato nel 1988 ricostruendo la campata dilavata ed allungandolo di 90 m con l'aggiunta di due nuove luci. L'alveo fluviale è stato regolarizzato a monte per oltre 1 km.

Nonostante questi accorgimenti, durante la piena eccezionale del 14 aprile 1986 il Río Coni ha parzialmente cambiato il suo corso, formando un'ansa sulla destra idrografica e lasciando un'isola al centro dell'alveo. In tal modo gran parte del flusso si è concentrata sul lato destro del ponte, asportandone l'impalcato della luce attigua alla spalla destra (depositato 80 m più a valle) e dilavando il rilevato di accesso alla spalla stessa (fig. 6).

I lavori di recupero della struttura, ultimati nel 1988, consistettero nella ricostruzione della luce asportata e nella costruzione di due luci addizionali sulla destra i-

drografica. Per tale lavoro è stato necessario demolire completamente la spalla destra originale e sostituirla con una pila. Inoltre è stato regolarizzato l'alveo fluviale per oltre un chilometro a monte dell'attraversamento ed è stata protetta con gabbioni l'ansa fluviale formatasi in riva destra, al fine di guidare il fiume verso il ponte e di ostacolarne la tendenza a erodere.
