## **Il terremoto calabro-siculo del 28 dicembre 1908.**

### **Messina.**

Nota del socio dott. MARIO BARATTA (1)

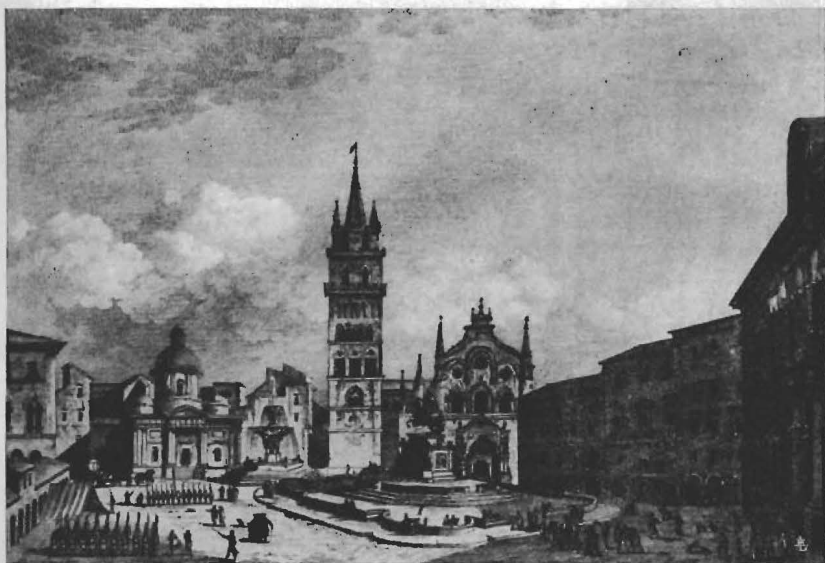
Con probabilità, essendo ciò stato reputato un vero miracolo, non si pensò più di rafforzare l'edificio (fig. 7<sup>a</sup>) il quale così indebolito

soggiacque al furore dei terremoti del 1783 che ne fecero diroccare la copritura e la parte superiore della monumentale facciata ed inoltre sconsuassare il campanile che si elevava sulla sinistra del prospetto. Dice a tal proposito il Sarconi:

FIG. 7<sup>a</sup>. — *Il duomo di Messina prima dei terremoti del 1783* (da incisione del tempo).

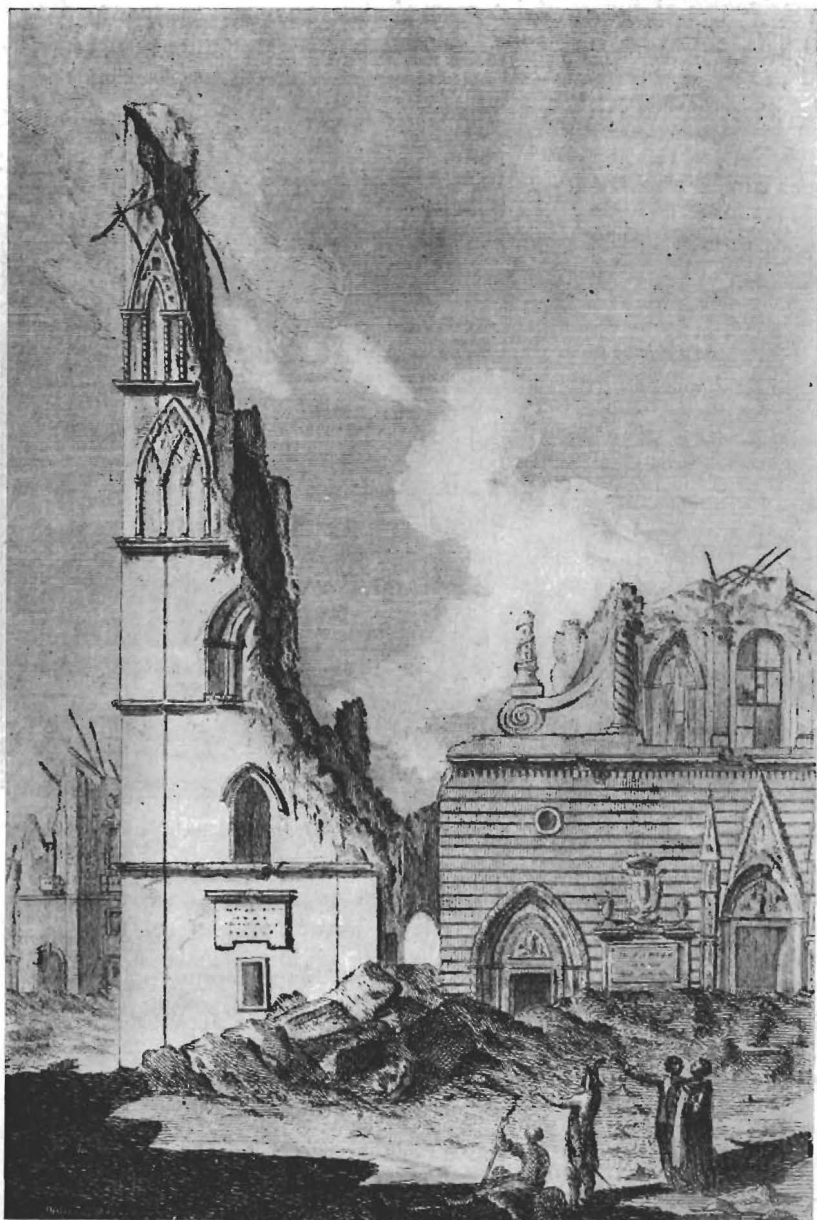
magagnato alcun poco; ma rimane ancora in piè ritto. La rovina è fatta a taglio, in modo che la massa, che ne avanza, rappresenta la figura di un triangolo isoscele di cui l'acuto vertice si forma dalla sommità, e i due lati rappresentano l'uno da quello che è rimasto esistente, e l'altro da quello che fu scisso, e decimato, e che si ergeva accanto alla chiesa. L'altezza del campanile è eccessiva; tutta la fabbrica della base è illesa... » (figura 8<sup>a</sup>).

Ristaurato il tempio dopo i disastri del 1783, fu pure rifatto il campanile che venne poscia demolito nel 1863. Per i terremoti del 1894 si riallargarono o si riaprirono le vecchie lesioni e se ne determinarono altre nuove; cadde la gran croce terminale posta sulla sommità del frontone, di cui fu danneggiata la parte superiore; e qualche altro guasto si ebbe a verificare nell'abside.

FIG. 8<sup>a</sup>. — Il duomo di Messina dopo i terremoti del 1783 (da incisione del tempo).

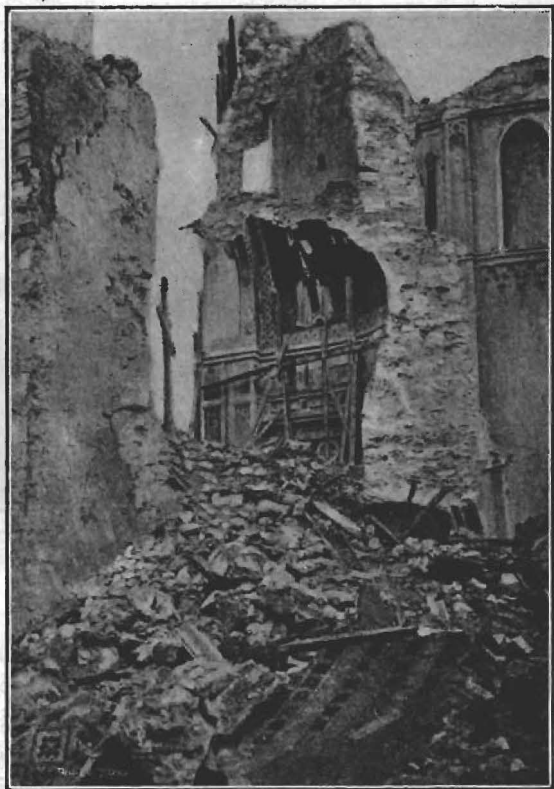
le macerie (fig. 9ª). Sul vecchio muro rimasto allo scoperto compaiono, maggiormente visibili sulla porta di destra, gli avanzi dell'antica decorazione. I muri laterali, specie a SSE sono rimasti semi diruti e così la parte posteriore della navata corrispondente, la cui immane squarciatura (fig. 10ª) lascia intravedere il misero stato della volta con gli avanzi degli splendidi mosaici e le grandiose interne rovine. Al di fuori, nel centro dell'abside si scorgono grandi fenditure verticali che partono dalla sommità delle aperture più basse e si protendono fino ai vani superiori per raggiungere le rovine del muro di coronamento (fig. 11).

FIG. — 10<sup>a</sup>. — *Duomo di Messina: veduta dell' interno.*

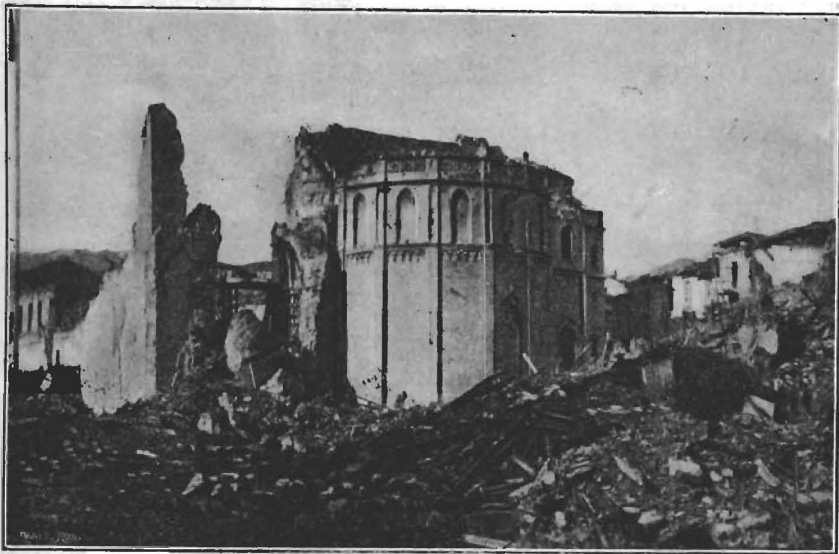
FIG. 11<sup>a</sup>. — *Duomo di Messina: l'Abside.*

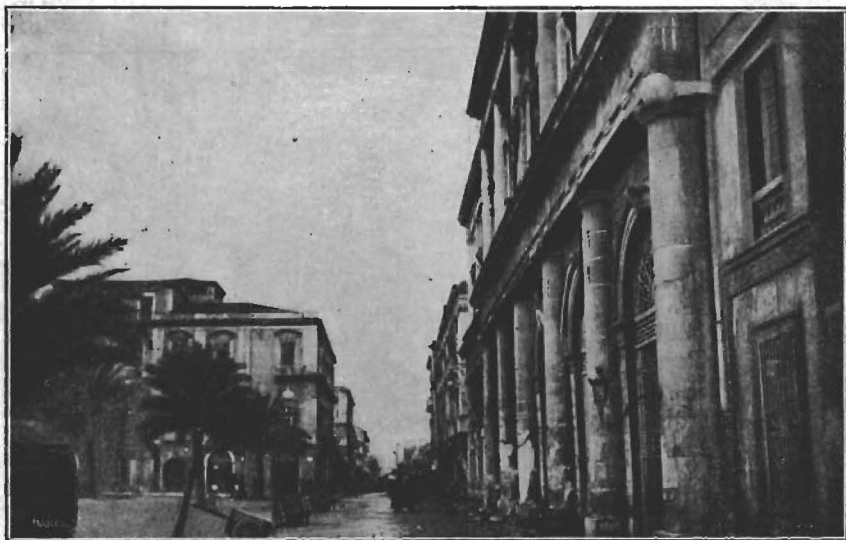
FIG. 12<sup>a</sup>. — Il Municipio (facciata verso la piazza).

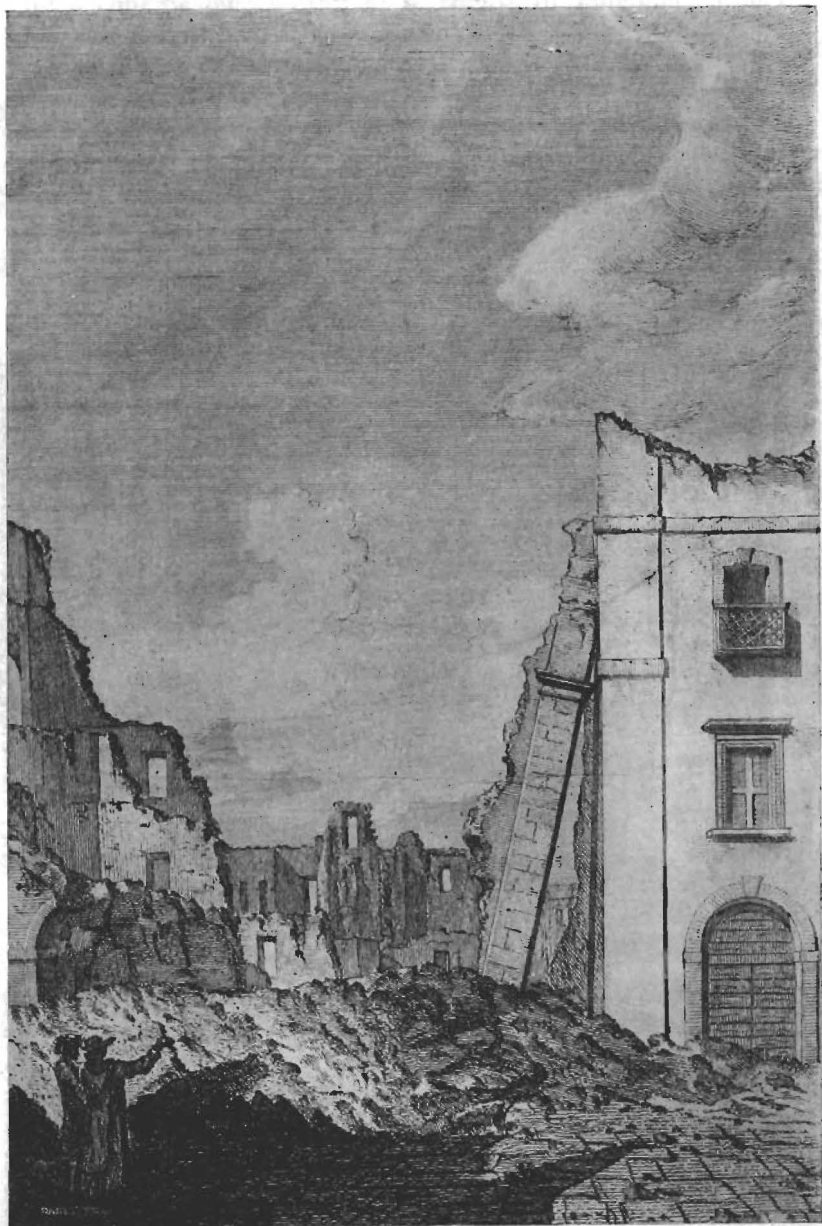
Questa modalità di rovina è in tutto simile ad un esempio così descritto e figurato dal Sarconi nella ricordata relazione accademica dei terremoti del 1783 (fig. 14<sup>a</sup>):

nabissò tutta, e cadde la massima parte della facciata. Nello sciogliersi il mutuo legame delle pareti, una porzione della facciata separandosi dalle rimanenti rimase intera, tagliata ad angolo acuto, e reclinata sul muro contermino alla distrutta casa e alla picciola strada intermedia. E ciò che fa anche sorpresa a vedersi, si è che l'apice di questo pezzo di rovina è alquanto inclinato, e divolto dalla rimanente porzione; e ciò nonostante riposa sul vicino casamento, e sulla base della fabbrica, recisa dal suo tutto, senza essere mai crollato, malgrado le tante, sì frequenti scosse de' tremuoti avvenuti dal dì 5 di febbraio in appresso. Tutto questo pezzo di fabbrica esibisce quella stessa imagine, che isibir potrebbe una massa di quelle travi, e di que' pilastri, che sogliono apporsi sulla facciata di una fabbrica magagnata, per servirle di sostegno, e ripararne la rovina.»

FIG. 14<sup>a</sup>. — *Rovine di un palazzo per il terremoto del 1783* (da incisione del tempo).

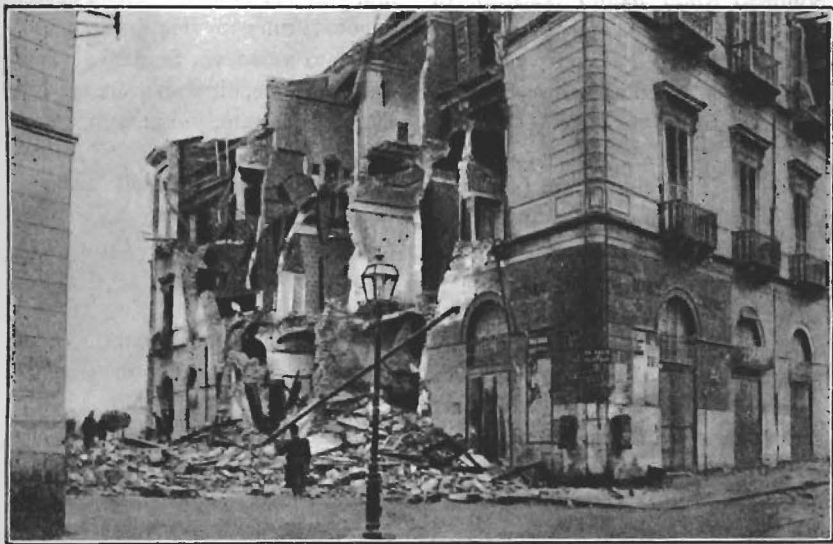
*B.* — Casa costrutta in mattoni, con muri molto esili. Caduta la facciata; verso la via Collegio militare il palazzo ad uso ufficio postale ha perduto nella parte centrale (fig. 20<sup>a</sup>) il muro di prospetto e porzione dei divisori a questo connessi: furono

FIG. 20<sup>a</sup>. — Viale S. Martino: palazzo postale.

rovinati tutti i voltini dei ripiani poggianti sopra longarine in ferro. In complesso non sono rimasti in piedi che i due spigoli sulla via San Martino.

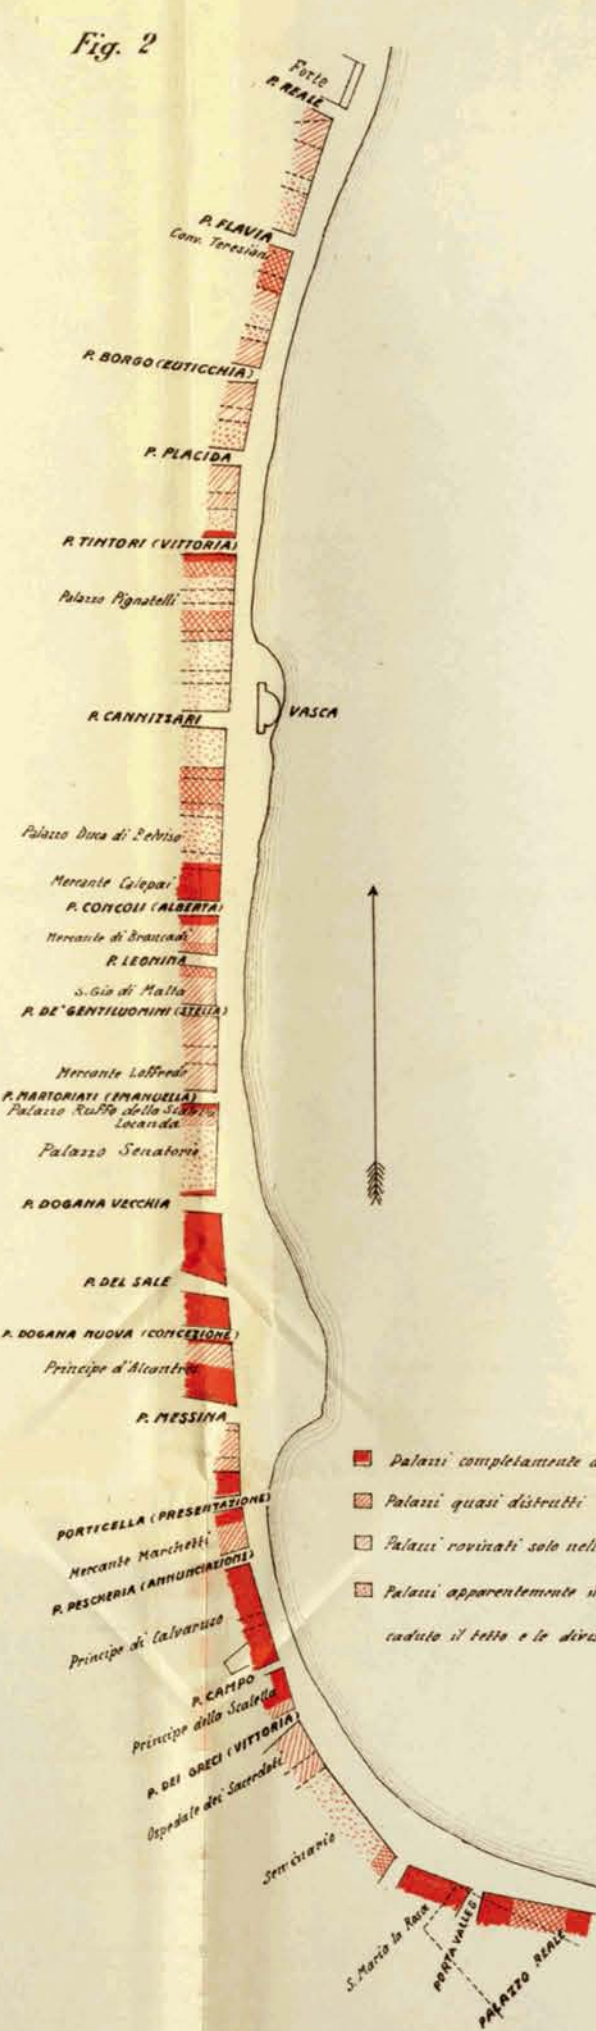
Fig. 2

Terremoto 1908 - Distribuzione delle rovine alla-Palazzata-

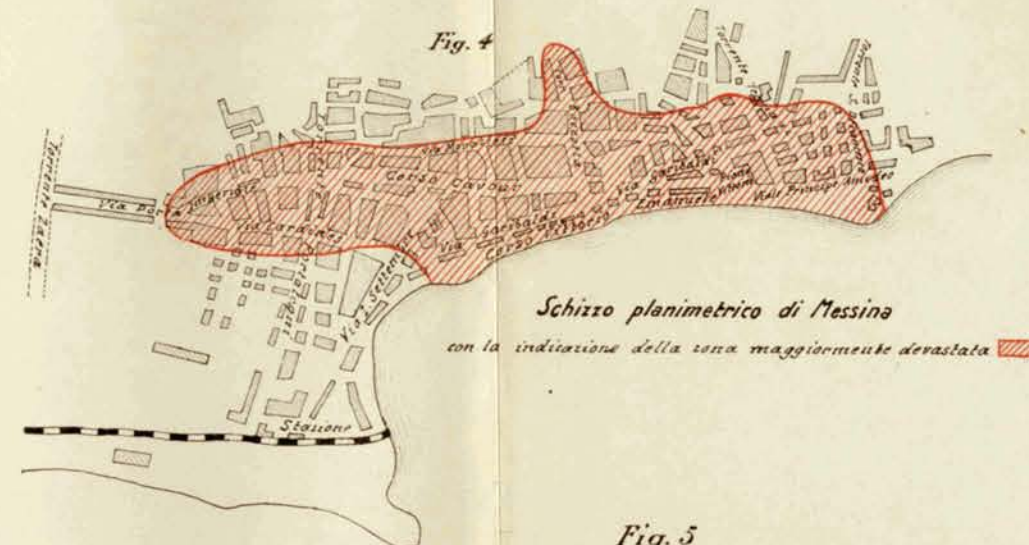
Fig. 4

Però ben considerato lo stato in cui sono rimasti gli edifici, mi pare che la intera città, quantunque quasi completamente rovinata o rovinosa, possa rispetto agli effetti dinamici ed alla conseguente entità del disastro essere divisa almeno in due zone, una delle quali ha maggiormente sofferto per la violenza della sismica convulsione. L'unita cartina (tav. I, fig. 4) rappresenta nelle linee generali la loro posizione ed ampiezza.

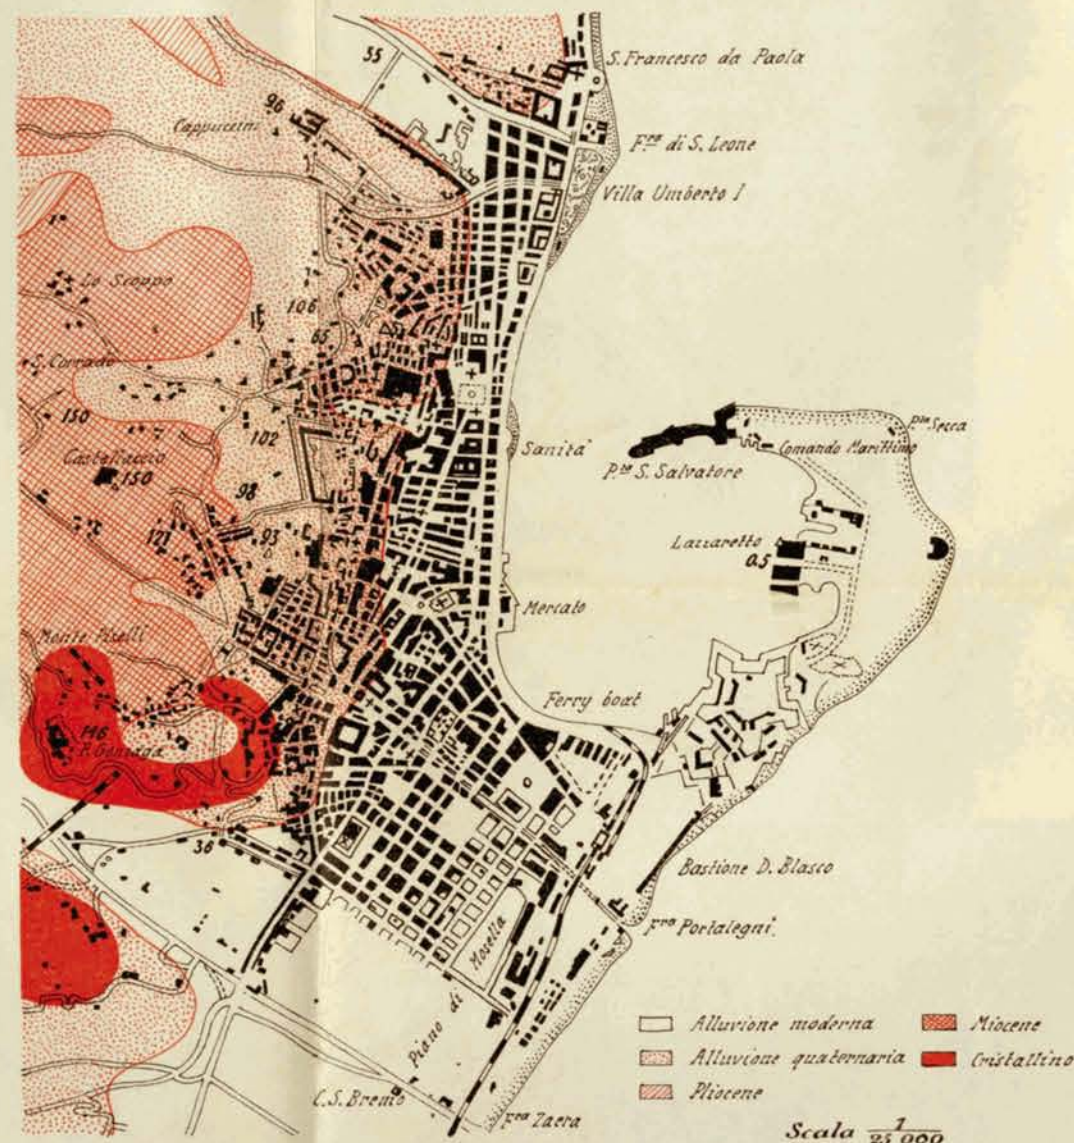
Fig. 5

La costituzione geologica del sottosuolo che serve di fondamento alle fondamenta delle case di Messina, è messa in evidenza dallo schizzo allegato (Tav. 1<sup>a</sup> fig. 5<sup>a</sup>) che è un ingrandimento con lievi modificazioni della corrispondente parte della carta geologica che accompagna la memoria dell'ing. E. Cortese *Sulla formazione dello stretto di Messina* (1882) e dei rispettivi fogli al 100,000 delle carte geologiche della Sicilia e della Calabria.

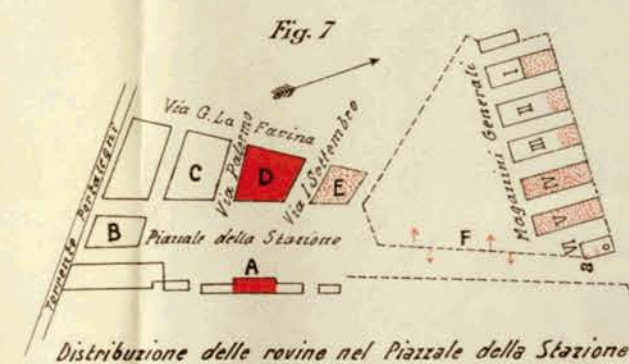
Fig. 7

Infatti le stesse anomalie ritroviamo pure nella area piana circostante la stazione ferroviaria, come lo mostrano le seguenti note, cui serve di delucidazione lo schizzo (fig. 7<sup>a</sup>) della tavola prima.
